**הנדון: חו"ד הנדסית לבי"ס עתיד**

**רח' מבוא נגבה 10, רמת גן**

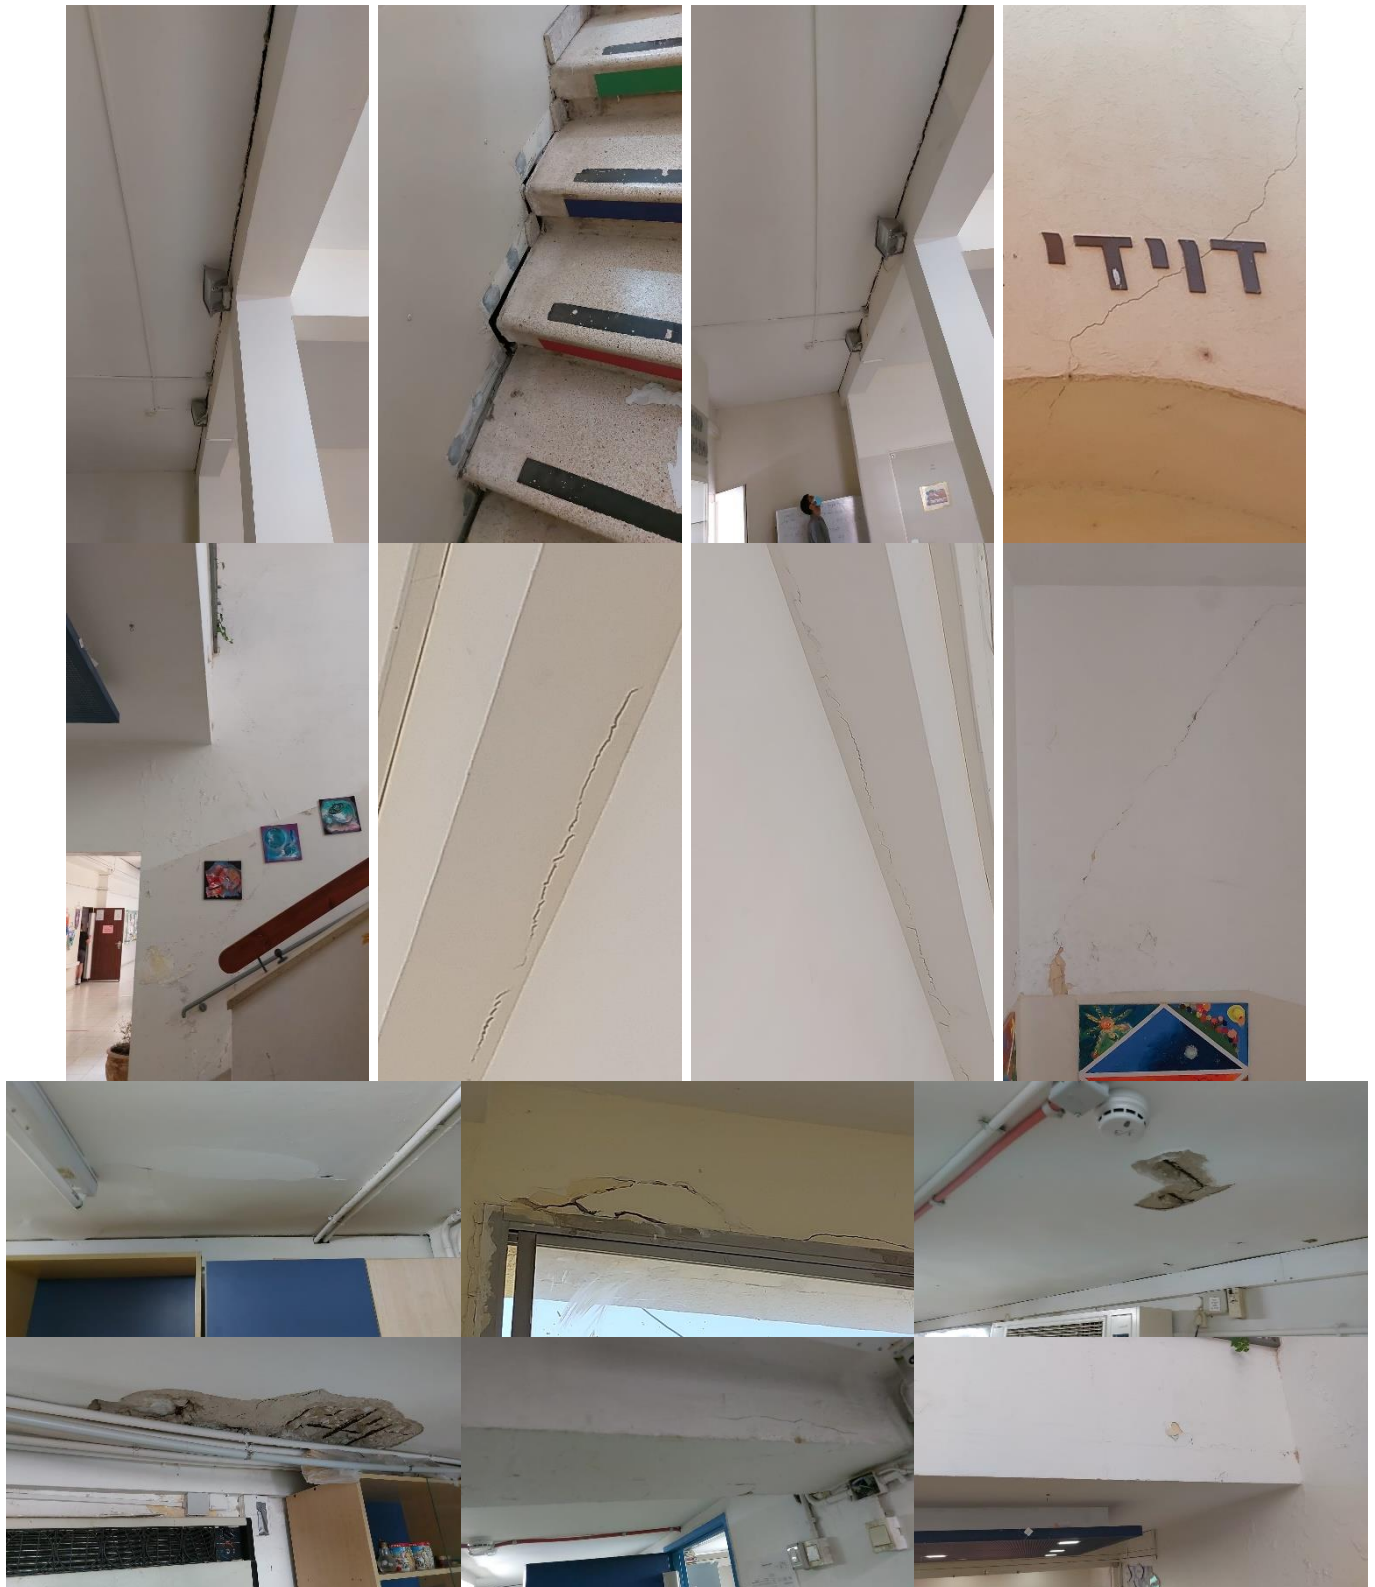
| מס' | הממצא: | פעולה מתקנת: |
|---|---|---|
| 1. | שקיעה קטנה של יסוד בחדר המדרגות, השקיעה יוצרת סדקים אלכסוניים והפרדה בין המדרגות לפיר המעלית | נדרש לכסות זמנית את הסדקים ע"י גבס ולוודא כי השקיעה אינה חוזרת, במידה והשקיעה חוזרת – נדרש להזמין חו"ד נוספת ע"מ לפעול לחיזוק / תיקון הכשל |
| 2. | סדקים נימיים – סדקים אלו נוצרים במרבית הפעמים עקב התיישנות | תיקוני טיח וצבע |
| 3. | סדקים הנובעים בתפרי התפשטות | תיקוני טיח וצבע |
