הנדון: בית ספר קורצ'ק – רמת גן

בקרת מבנה להצבת מערכת סולארית – חוות דעת ואישור

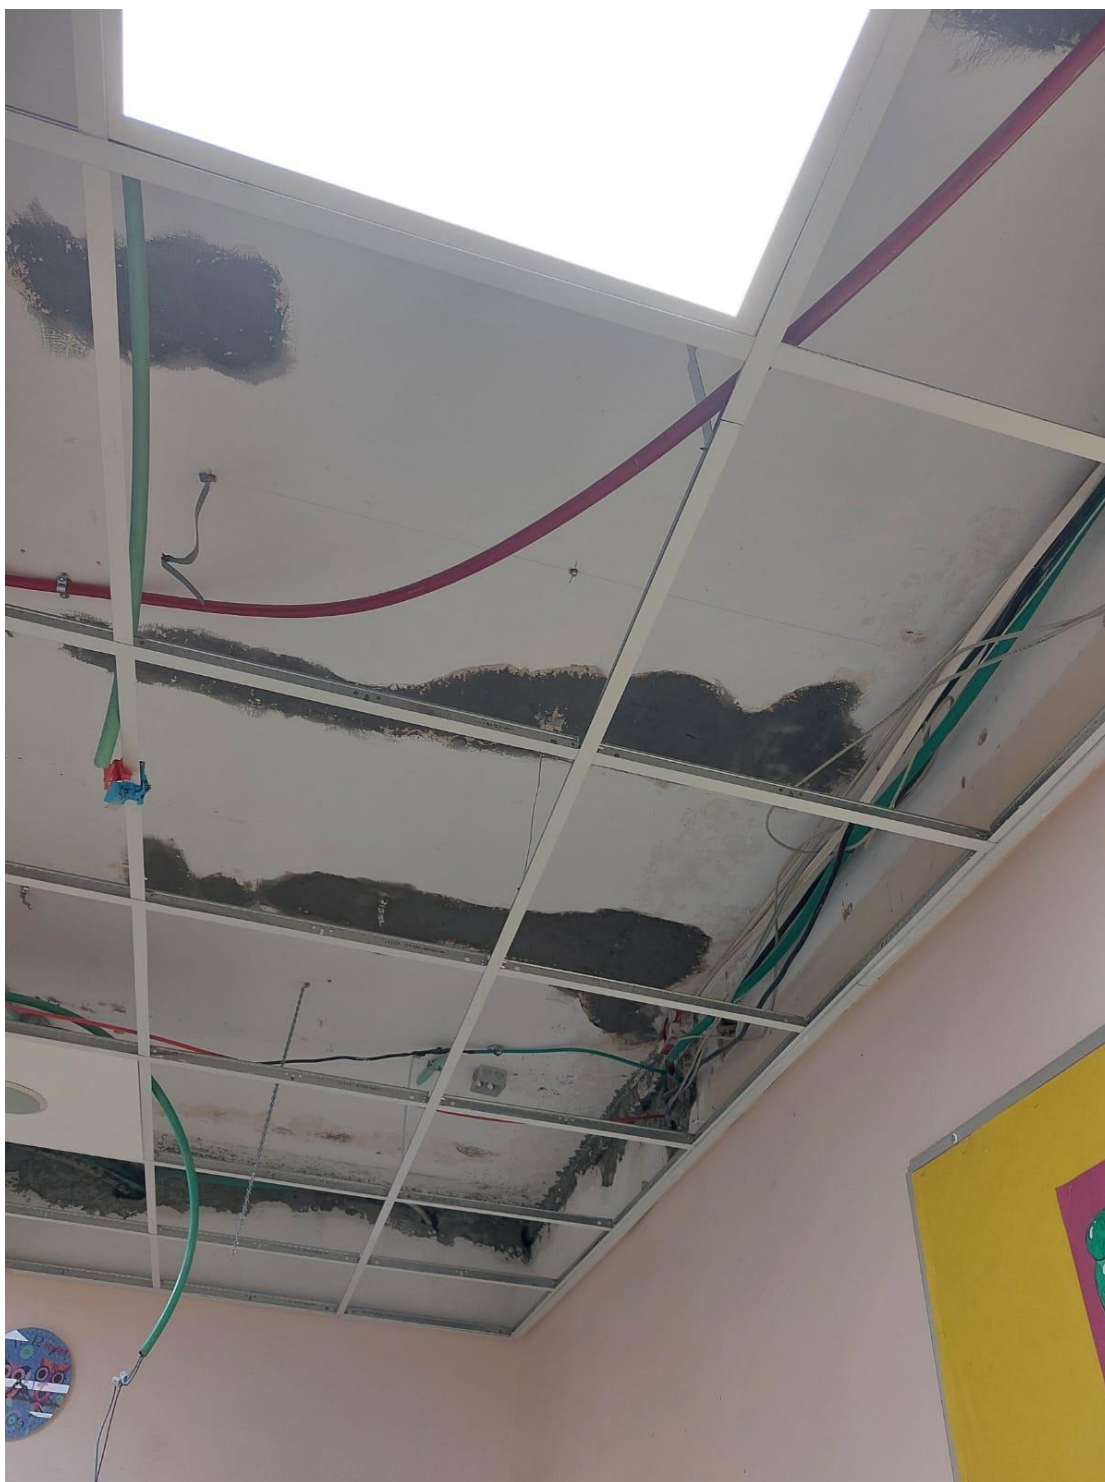
שיקום בטונים

1. בוצע קילוף של פני התקרה התחתונים בכל מקום בו התגלה טיח רופף וברזלי זיון חשופים
2. בוצע ניקיון במברשת ברזל לחשיפה מירבית וניקיון הברזלים שהתגלו
3. בוצעה מריחה של הברזלים החשופים בחומר הגנה מתאים ע"פ המפרט שהוכן לעבודה זו
4. בוצע מילוי ע"י חומר צמנטי ליישור פני התקרה התחתונים
5. בוצעה מריחת שכבת גמר של שפכטל מתאים

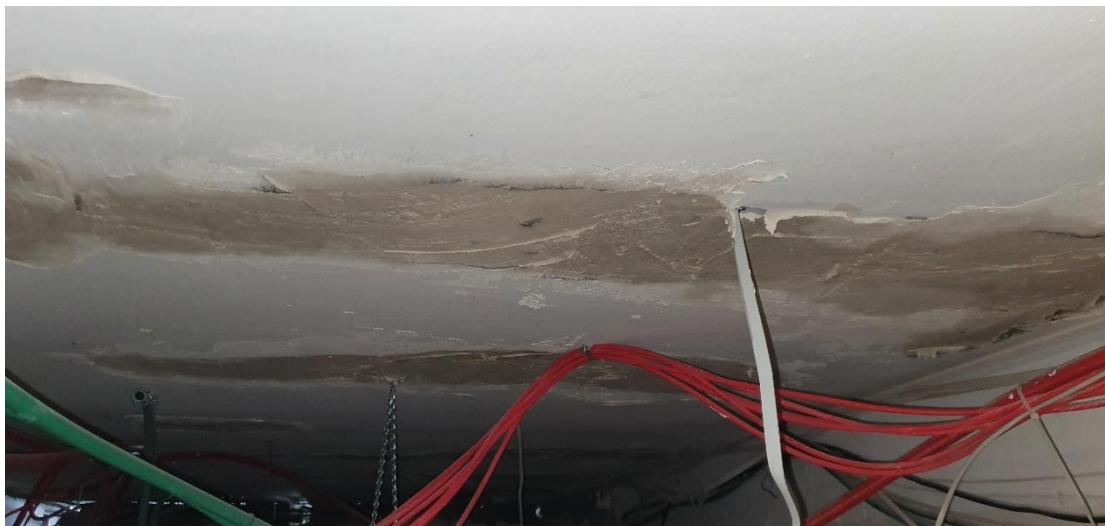
מריחת שפכטל לאחר השיקום

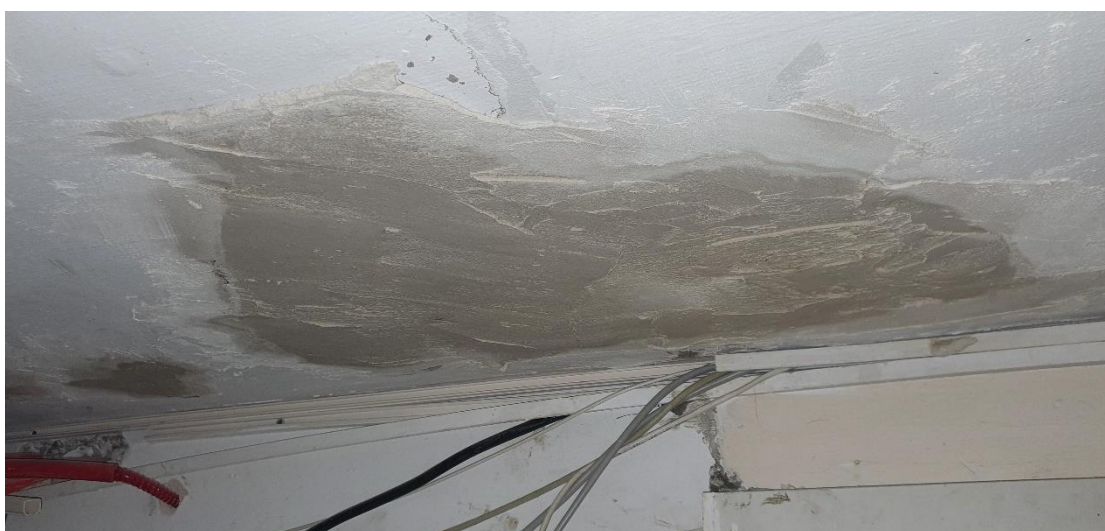
מריחת שפכטל לאחר השיקום
