### הנדון בית ספר קורצאק בדיקת דליפות מים מגג המבנה.

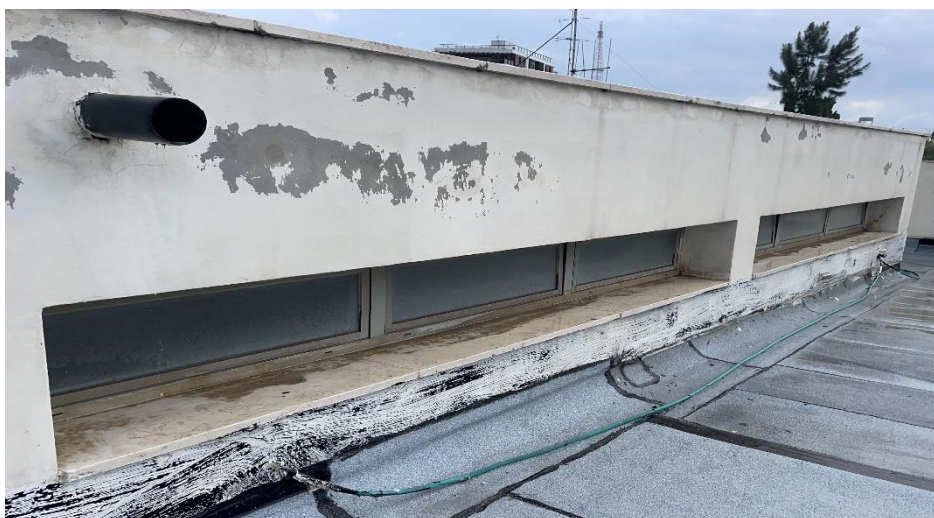
1. החנות הקיימים בגג -

הפתרון המוצא – הוא הפעלת איש מקצוע ייעודי (זגג) לאיטום הרווח בין החלונות למשקוף ולסגור חלונות בעת סופה.

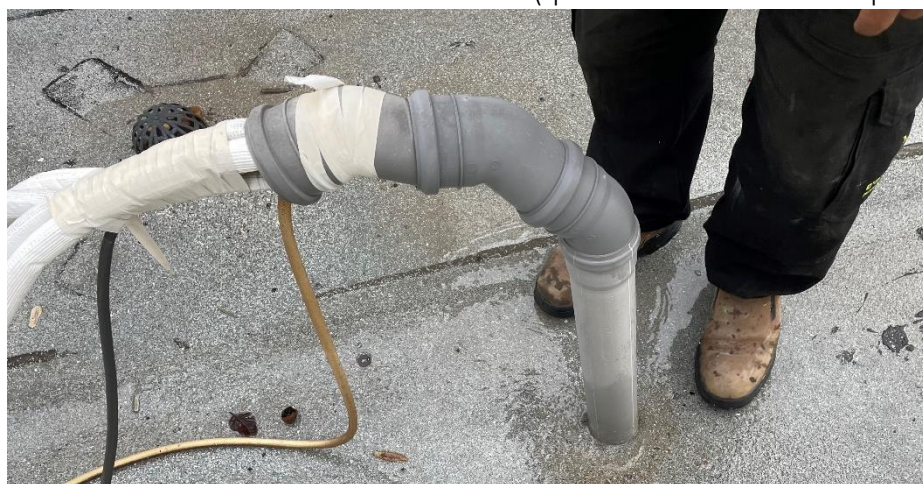
2. כשל של האיטום בנקודת חיבור של המזגן- (יש לציין שחלק של האגף החדש לא טופל במהלך האיטום בשל המלצת היועץ).

הפתרון המומלץ לבצע איטום כולל גם על האגף החדש.

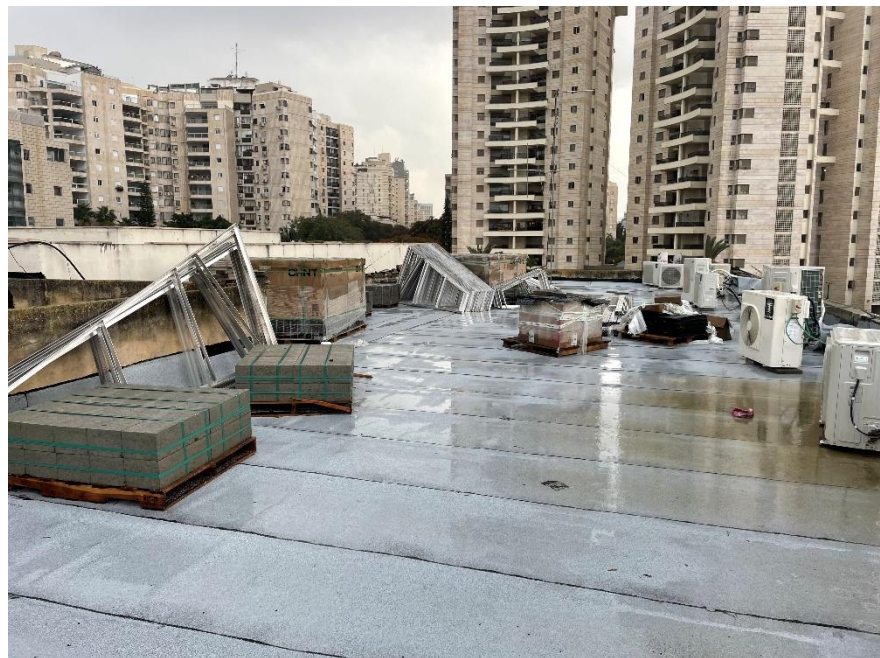
3. ישנה דם נזילה של מים באגף הישן - נדרש תיקום באיטום.
  4. נצפו חלקי מערכת שלא מעוגנים על פני הגג – הנושא טופל במיידע"י נציג שחר אנרגיה אשר אסף את הציוד וקשר לחבילות מסודרות ומעגנות.
  5. ישנם סמני נזיל מים באגף החדש באזורים של תאורה ונקודות חשמל נדרש הנושא בטיפול ממונה בטיחות של אגף החינוך
- לסיום –
1. נדרש לבצע איטום גם על האזורים שקודם הוגדר כתקנים ע"י היועץ.
  2. יש להנחות בשנית עת קבלן הביצוע על האופן בו הגגות נשארים בגמר יום עבודה.
  3. בגגות אש טופלו ע"י קבלן האיטום לא נמצאו נזילות
