הנדון: בית ספר קורצ'ק – רמת גן

בקרת מבנה להצבת מערכת סולארית – חוות דעת

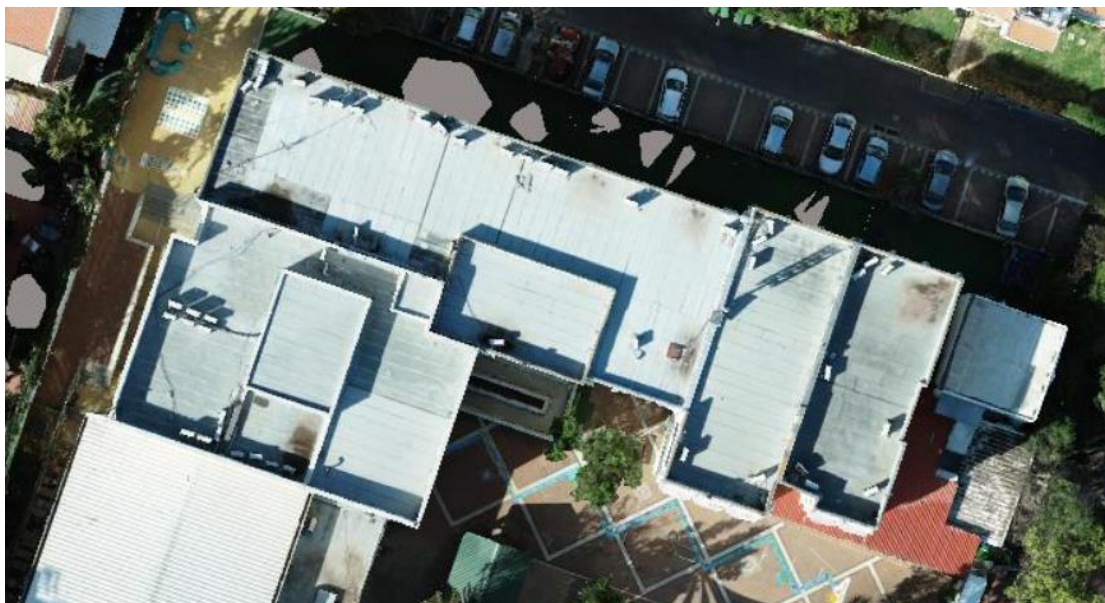
גג המבנה – מבט כללי

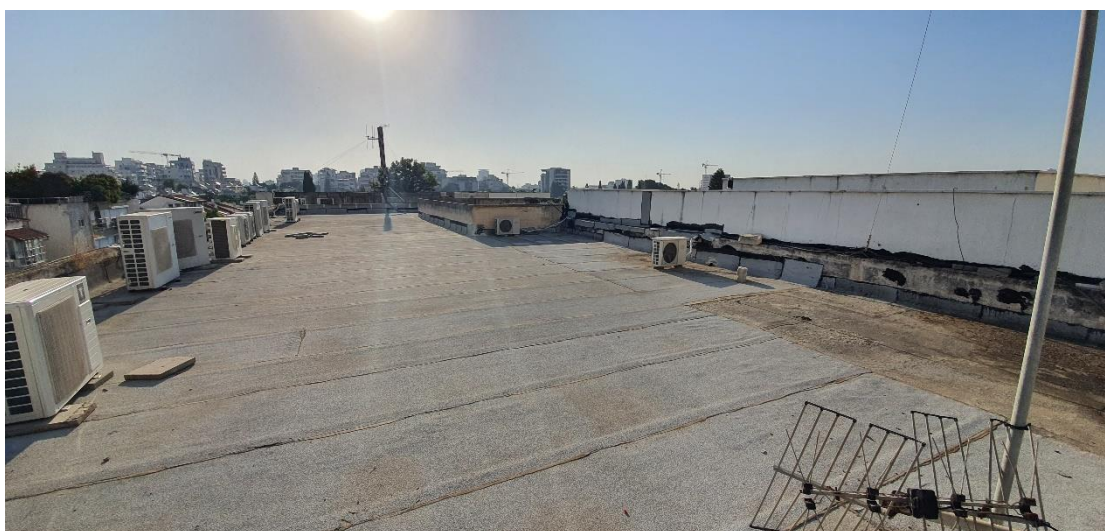
גג המבנה – מבט כללי

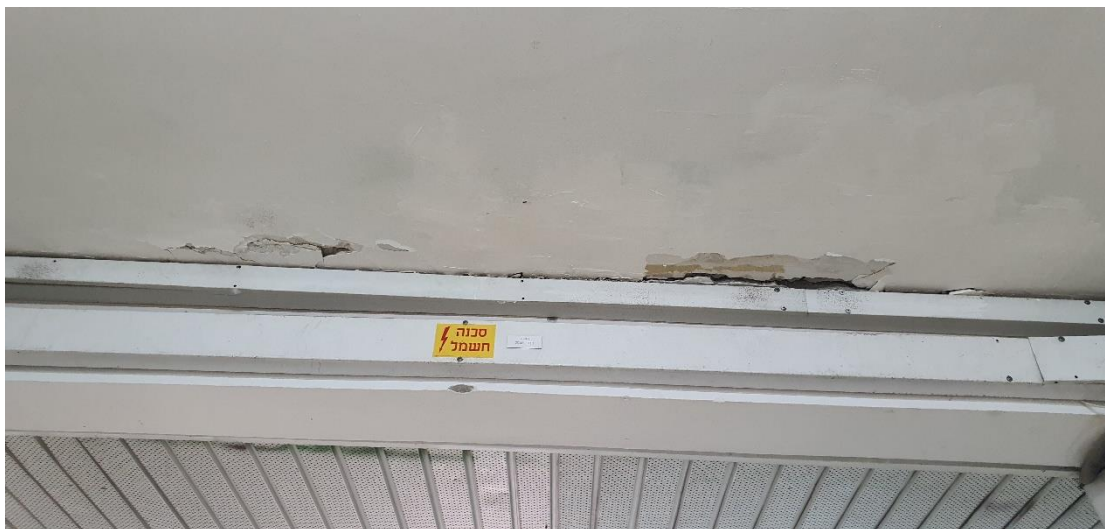
1. בתקרת המבנה המקורי נראו מספר מוקדים של בטון מתפורר וברזלי זיון חשופים וחלודים כתוצאה מנזקי רטיבות מהגג.
2. נראו מקומות נוספים עם סדקים כתוצאה מקורוזיה בברזלי התקרה
3. באגפים החדשים נראו סדקים רבים בקירות ובעמודים בקומה העליונה
4. בכל האגפים נראו סימנים רבים של רטיבות בתקרות כתוצאה מליקויים במערכת האיטום
5. נראה בטון מתפורר בשפת התפר האופקי בתקרה

**בטון מתפורר בתפר אופקי**

בהתאם לרשום לעיל, הנני לאשר הצבת המערכת הסולארית על הגג רק לאחר הטיפול בליקויים הקיימים בתקרות המבנה ובהתאם לצורך, תיקון מערכת האיטום למניעת נזקים עתידיים.

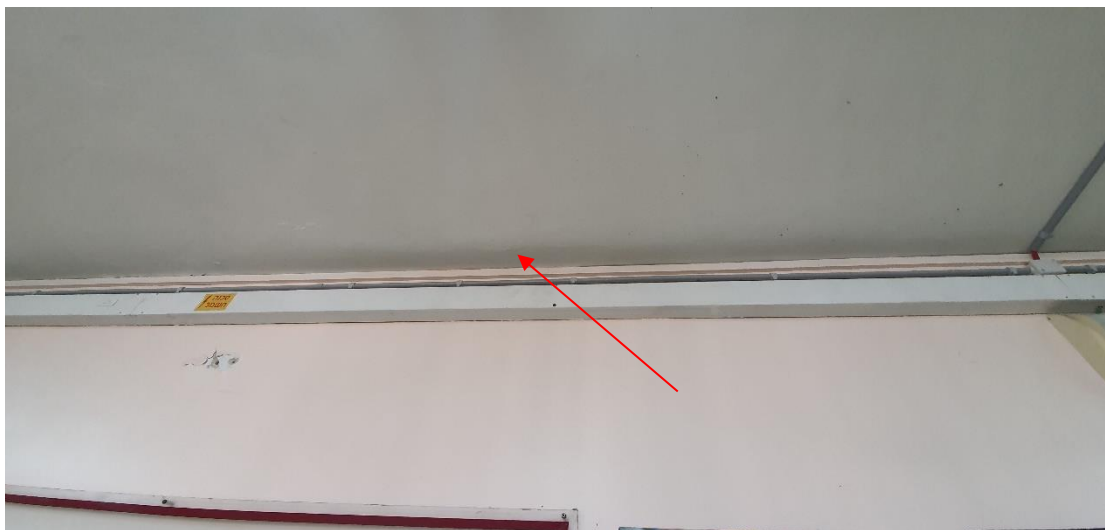
**סדק בקצה התקרה מקורוזיה בברזלי הזיון**

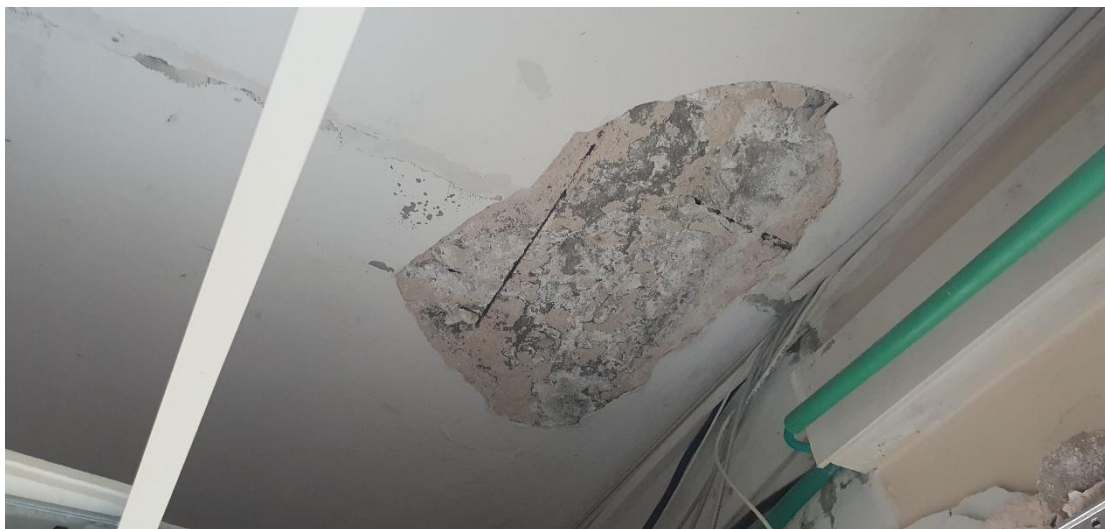
ברזלי זיון התקרה חשופים וחלודים מרטיבות

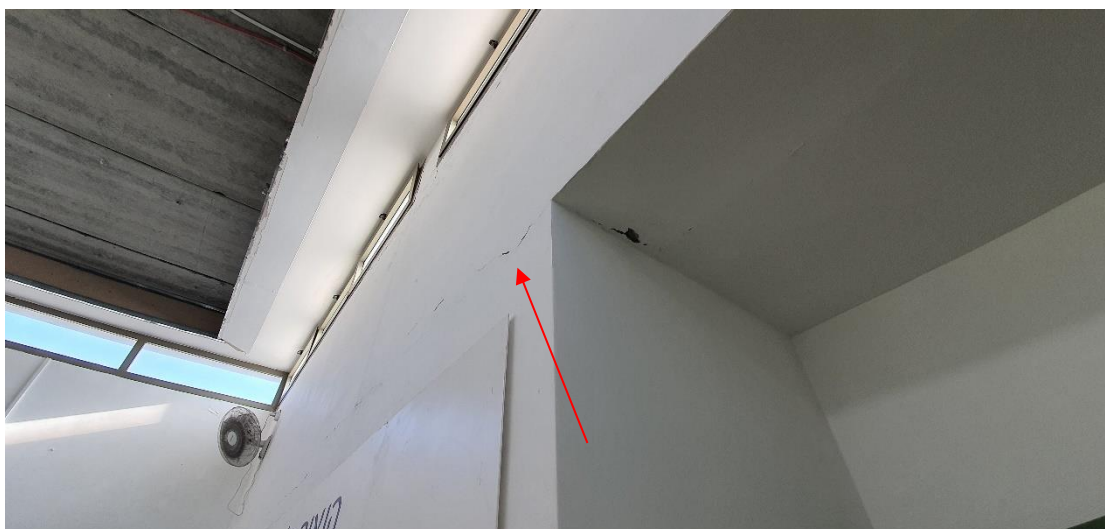
סדקים בקירות קומה עליונה באגף חדש

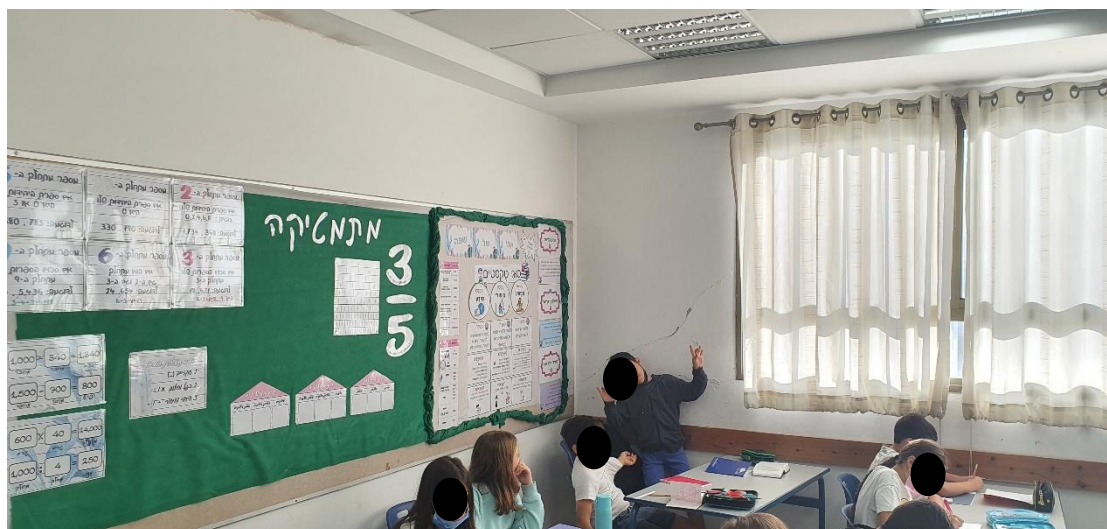
סדקים בקירות חיצוניים

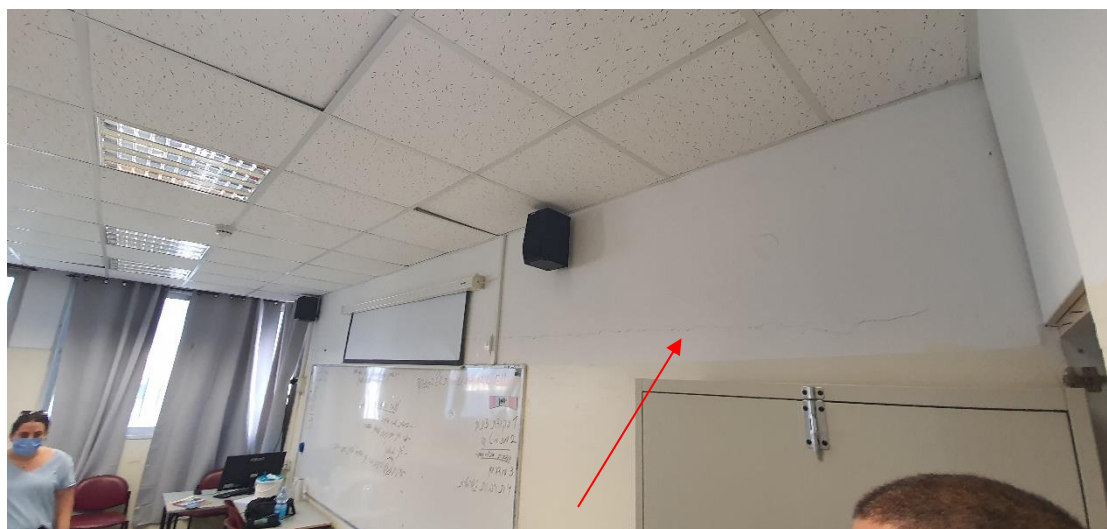
סדקים בקירות פנימיים
